## تشخیص ملانوم بدخیم براساس تغییرات بافت در تصاویر گرمانگاری مکانی

## Diagnosis of malignant melanoma based on tissue changes in spatial thermography images

Dermatology and Cosmetic 2015; 6 (4): 221-226

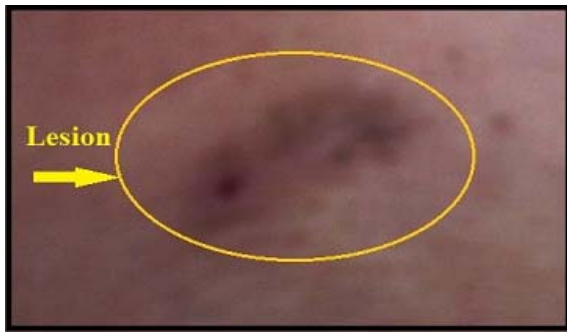
شکل ۱: تصویر گرفته شده از بیمار که شامل ضایعه و نواحی اطراف آن است.

پروتکل تصویربرداری: از آنجایی که بدون اثر خنک کنندگی، امکان تشخیص ضایعه در تصویر حرارتی وجود ندارد، یک نشانگر چسبیده که در تصویر گرفته شده از بیمار (شکل ۱) به صورت یک نوار زرد

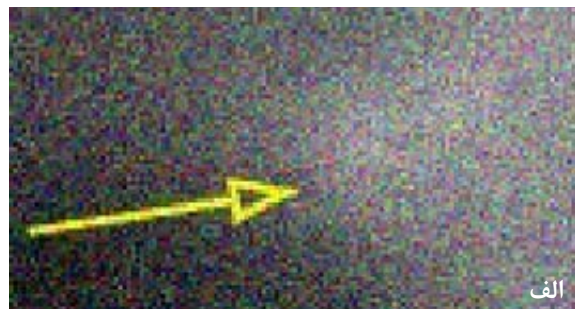
شکل ۲: (الف) تصویر ورودی نویزدار و (ب) تصویر نویزدار پس از حذف نویز (اعمال فیلتر میانه)

رنگ مشخص است، برای مشخص کردن محیط اطراف ضایعه استفاده شد. با استفاده از یک سیستم خنک کننده ی پوست (DS-2600) جریانی از هوای سرد، به ناحیه ی علامت گذاری شده که شامل ضایعه و مناطق اطراف آن است، به مدت یک دقیقه اعمال شد. مرحله ی پیش پردازش: اولین قدم در این روش که به عنوان مرحله ی پیش پردازش در نظر گرفته می شود، مرحله ی حذف نویز (noise) تصویر توسط فیلتر میانه که فیلتری غیرخطی است و از آن برای حذف نویزهای ضربه ای استفاده می شود، می باشد. این فیلتر توسط نرم افزار MATLAB طراحی و به شکل ۲ (الف) اعمال شده است که نتیجه ی استفاده از آن حذف نویز است شکل ۲ (ب). بنابراین تصاویری که مورد پردازش قرار می گیرند مانند شکل ۲ (ب) می باشند.
